PUERTA RÁPIDA PLEGABLE RECIMOL

Puertas Rápidas

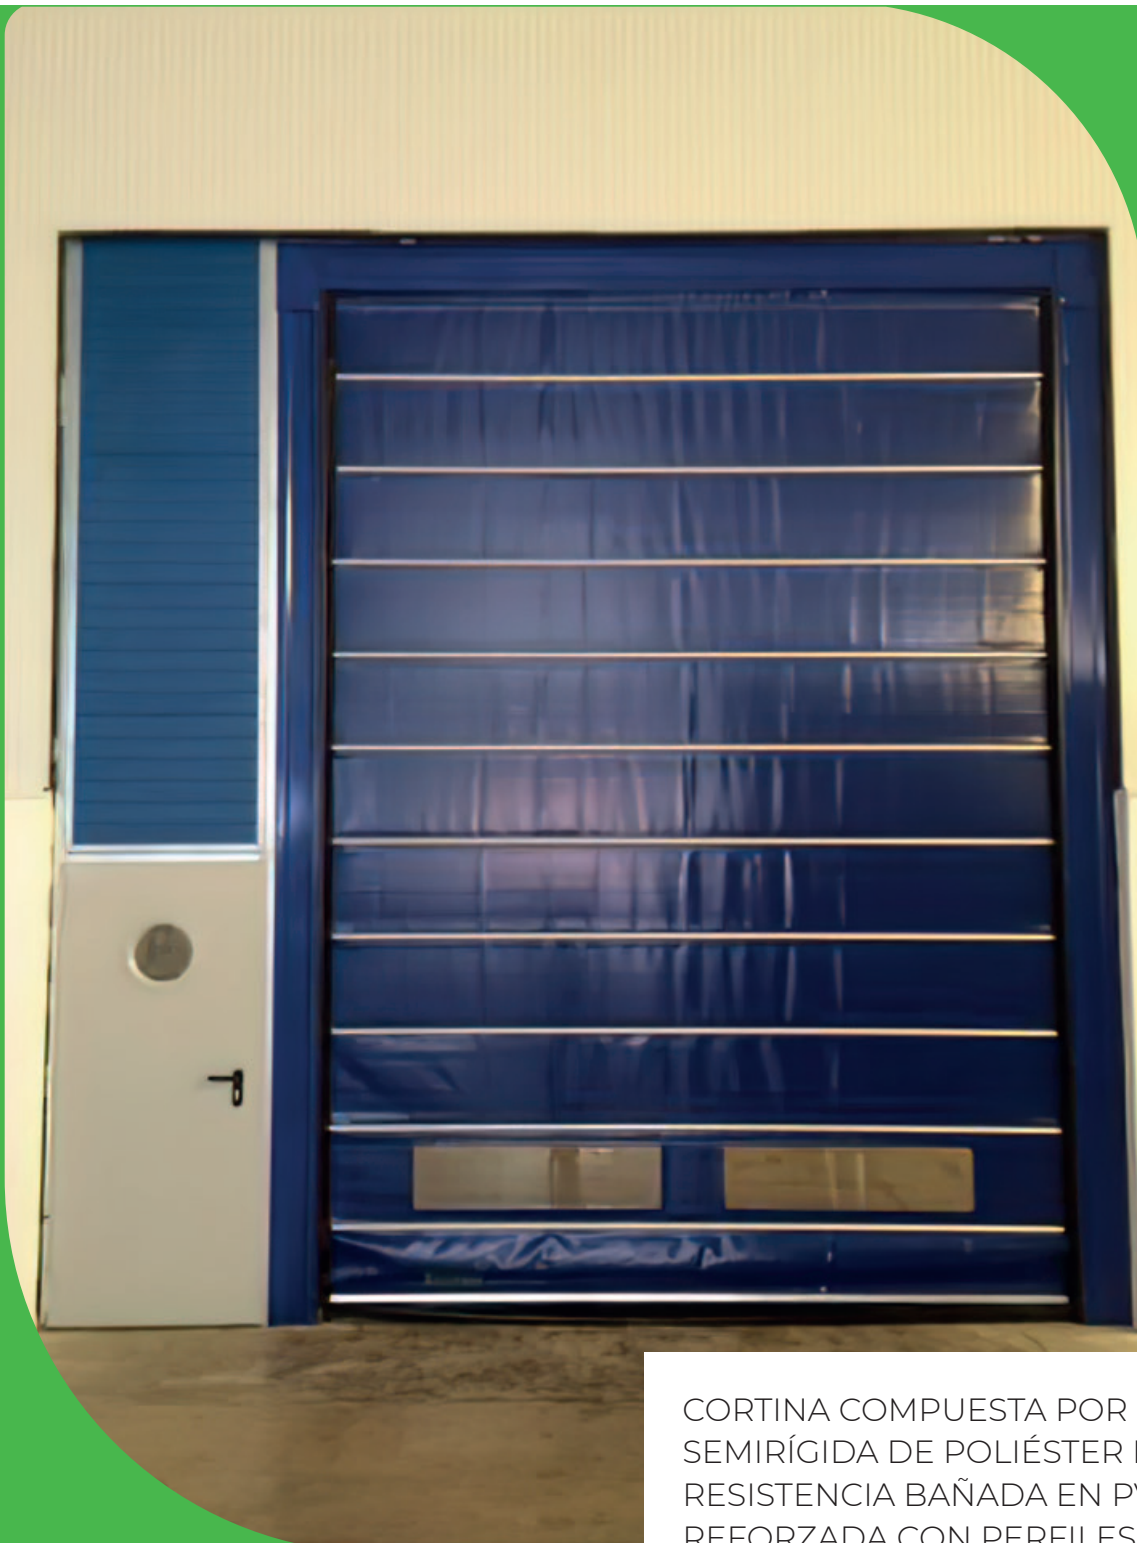
CORTINA COMPUESTA POR LONA SEMIRÍGIDA DE POLIÉSTER DE GRAN RESISTENCIA BAÑADA EN PVC, REFORZADA CON PERFILES HORIZONTALES DE ALUMINIO QUE FACILITA LA REPARACIÓN POR ROTURA DE PVC SIN NECESIDAD DE CAMBIAR EL TABLERO COMPLETO.

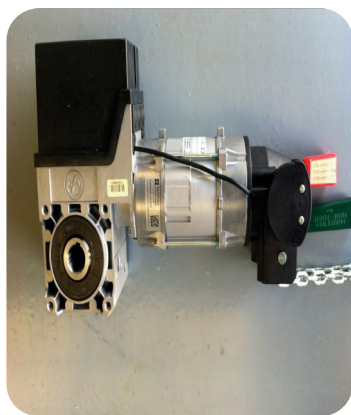
GRUPO MOTO-REDUCTOR, FRENO DE UTILIZACIÓN INTENSIVA.

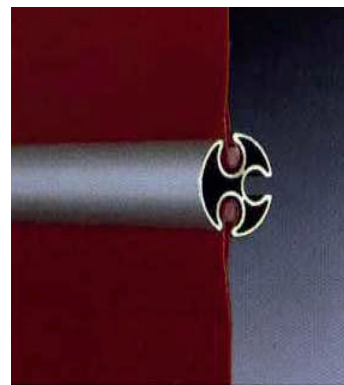
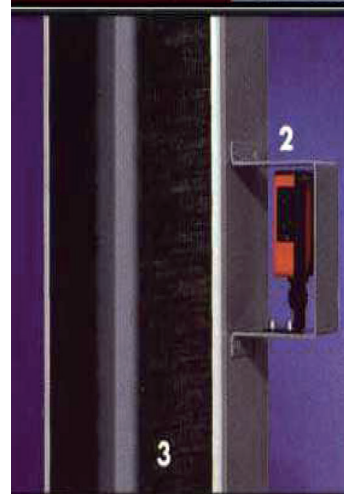
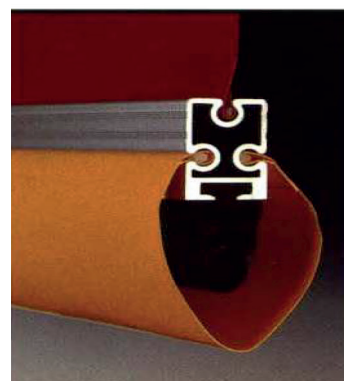
(1) ESTÁ EQUIPADA DE UN DISPOSITIVO DE SUBIDA MANUAL DE LA LONA EN CASO DE CORTE DE CORRIENTE, MEDIANTE UNA CADENA ACCIONADA A LA ALTURA DEL MOTOR.

(2) VA EQUIPADA CON UNA FOTOCÉLULA DE SEGURIDAD QUE EN CASO DE CIERRE DE LA PUERTA, PROVOCA SU PARADA Y SU SUBIDA INSTANTÁNEA.

(3) INCORPORA CEPILLOS QUE MEJORA LA ESTANQUEIDAD DE LA PUERTA RESPECTO A LA GUÍA.
